TRANSFORMACIONES POSITIVAS Y SOSTENIBILIDAD EN TERRITORIOS MINEROS COLOMBIANOS

Documento Final

Diciembre de 2023

Equipo Universidad EAN

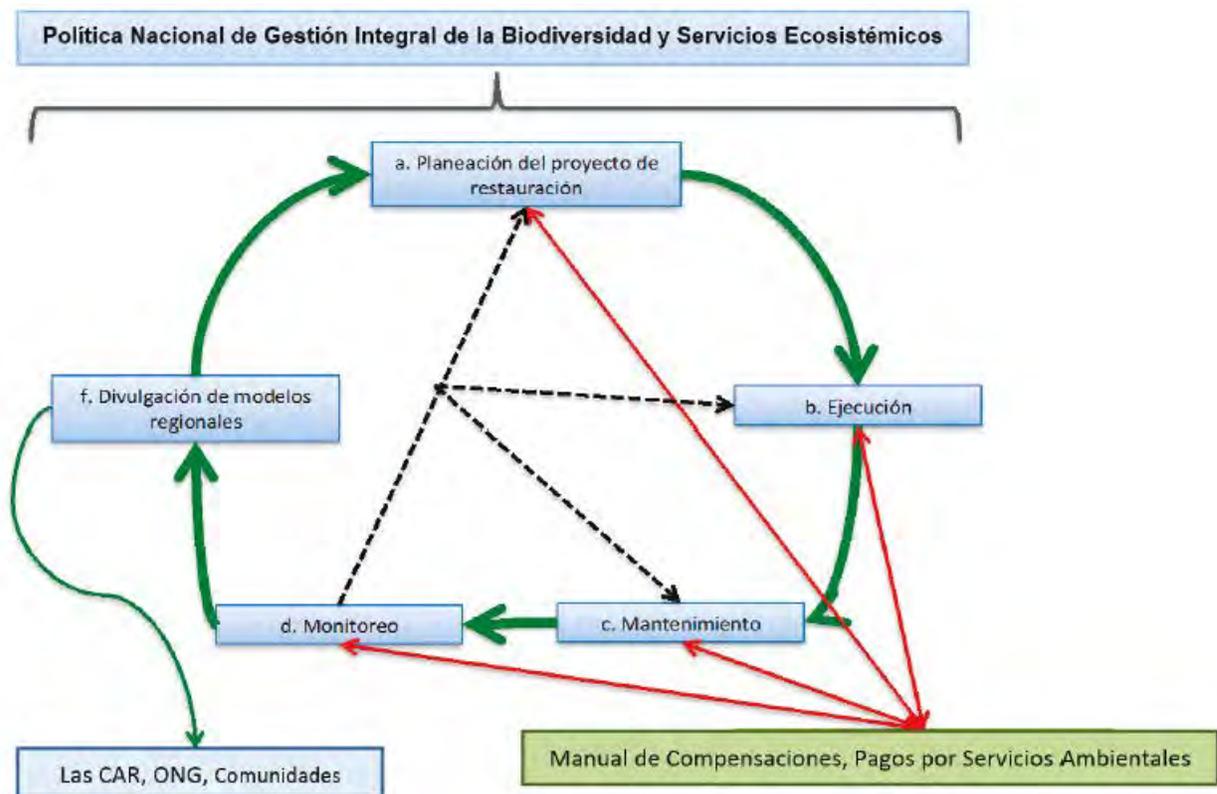
Ilustración 1. Etapas de un proyecto de restauración

Como se observa en la ilustración 1, para adelantar procesos de restauración, se definen 5 etapas principales: Planeación del Proyecto, Ejecución, Mantenimiento, Monitoreo y Divulgación de Modelos Regionales.

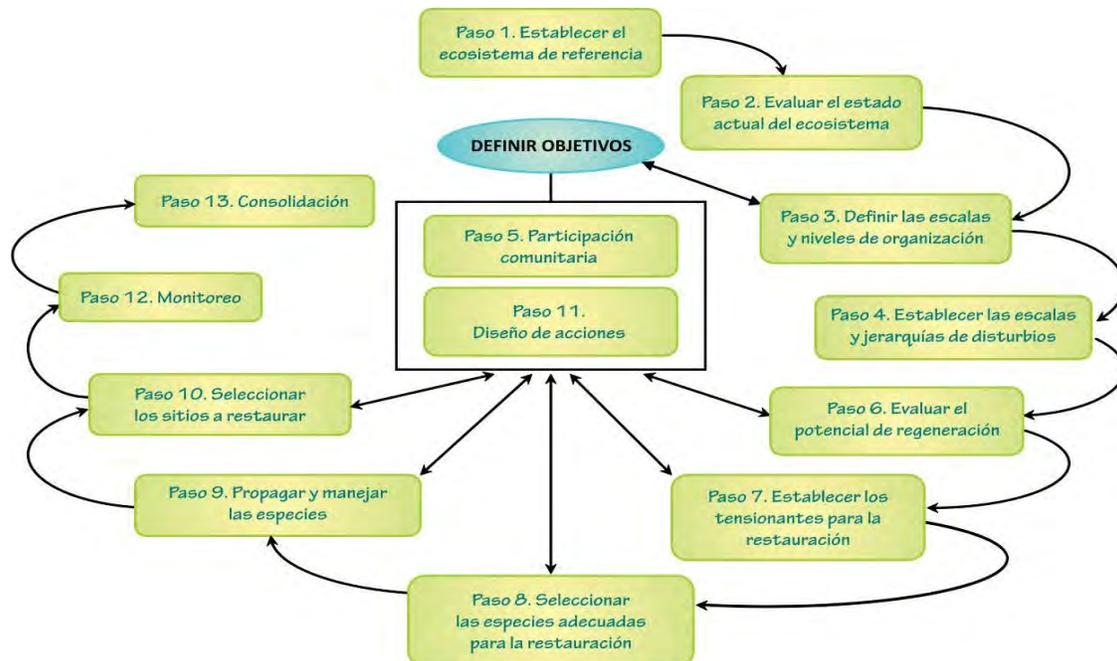
Ilustración 2. Los 13 pasos de la restauración ecológica

A continuación, se describen brevemente cada uno de los pasos propuestos para proyectos de restauración ecológica:

Paso 1. Establecer el ecosistema de referencia. El ecosistema de referencia debe ser en lo posible un ecosistema de la misma ubicación geográfica en buen estado de conservación, y con las mismas condiciones naturales del ecosistema degradado. Es fundamental procurar que el ecosistema de referencia corresponda a la misma cuenca hidrográfica y tomar en cuenta la distribución geográfica del cauce de los cursos de agua.

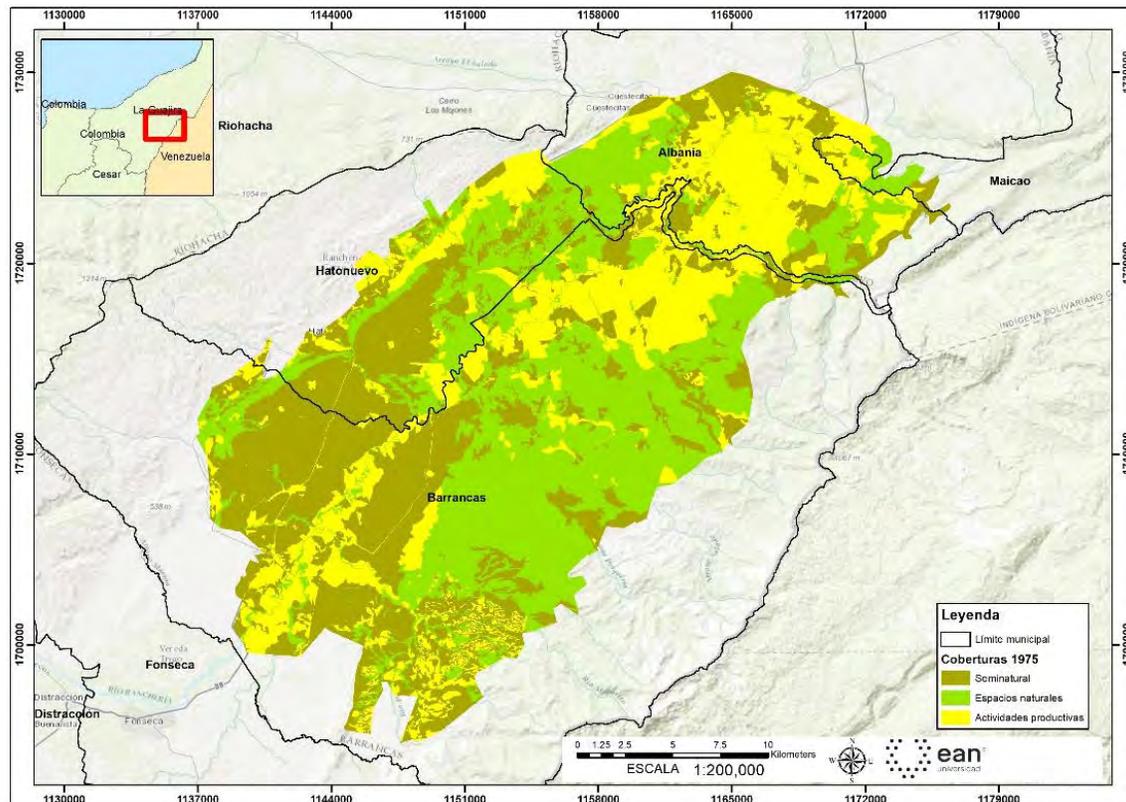
Ilustración 4. Coberturas área de influencia minera 1975

Se observa un mosaico bastante equitativo en términos de área de las tres coberturas identificadas, si bien los espacios naturales constituidos por bosques secos predominan, ya se evidencia una marcada fragmentación del área de estudio donde las coberturas relacionadas con actividades productivas y espacios seminaturales, generan una discontinuidad en la matriz boscosa.

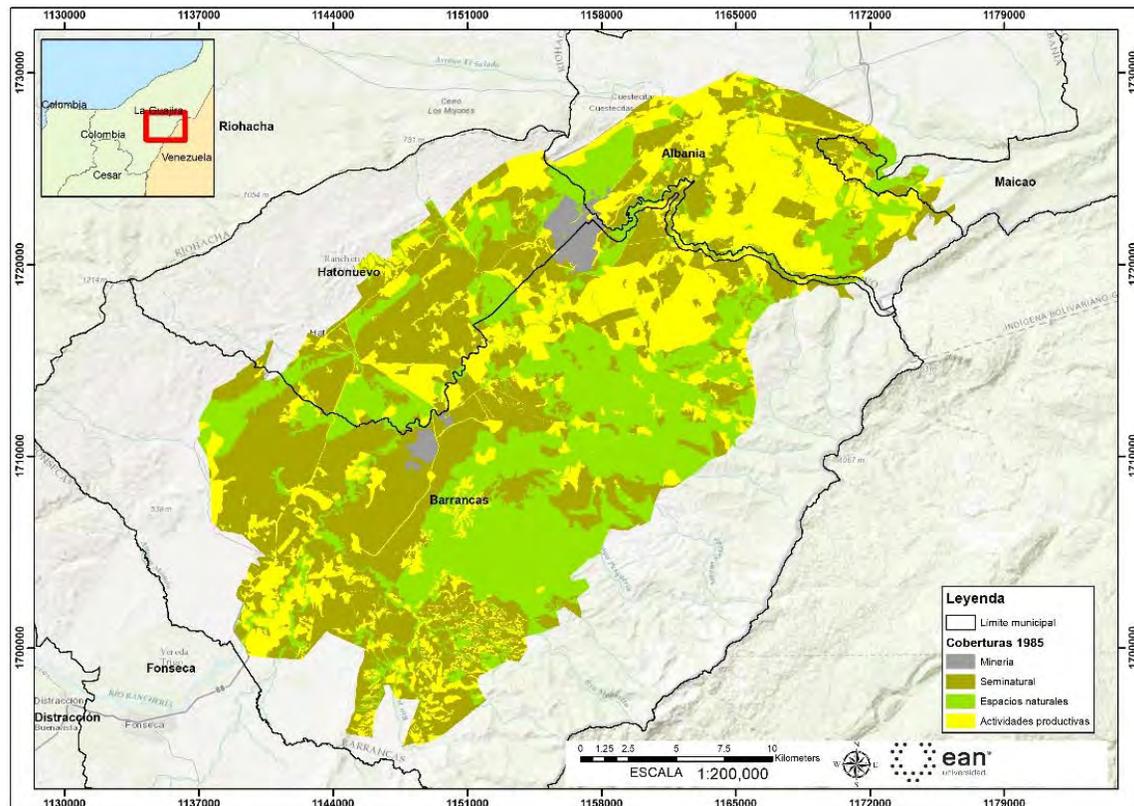
Ilustración 5. Coberturas área de influencia minera 1985

Para el año 1985 se evidencia la aparición de zonas de extracción minera ocupando el (1.6%) del área de referencia de 66.526 ha; debido a la transformación de espacios naturales y áreas seminaturales, estas últimas aumentan en el territorio a través de procesos de degradación de los bosques. Por su parte, las zonas de actividades productivas se mantienen casi con el mismo porcentaje (27%), bajo las mismas actividades agropecuarias.

Si bien para este periodo de análisis se evidencian coberturas asociadas a la extracción minera, es muy pequeña al compararla con el área total de estudio, los espacios naturales se redujeron hasta ocupar el 31.22% y los espacios seminaturales aumentaron al 39.89% evidenciando una tendencia de transformación de los bosques secos hacia espacios seminaturales principalmente en el sector noroccidental del polígono.

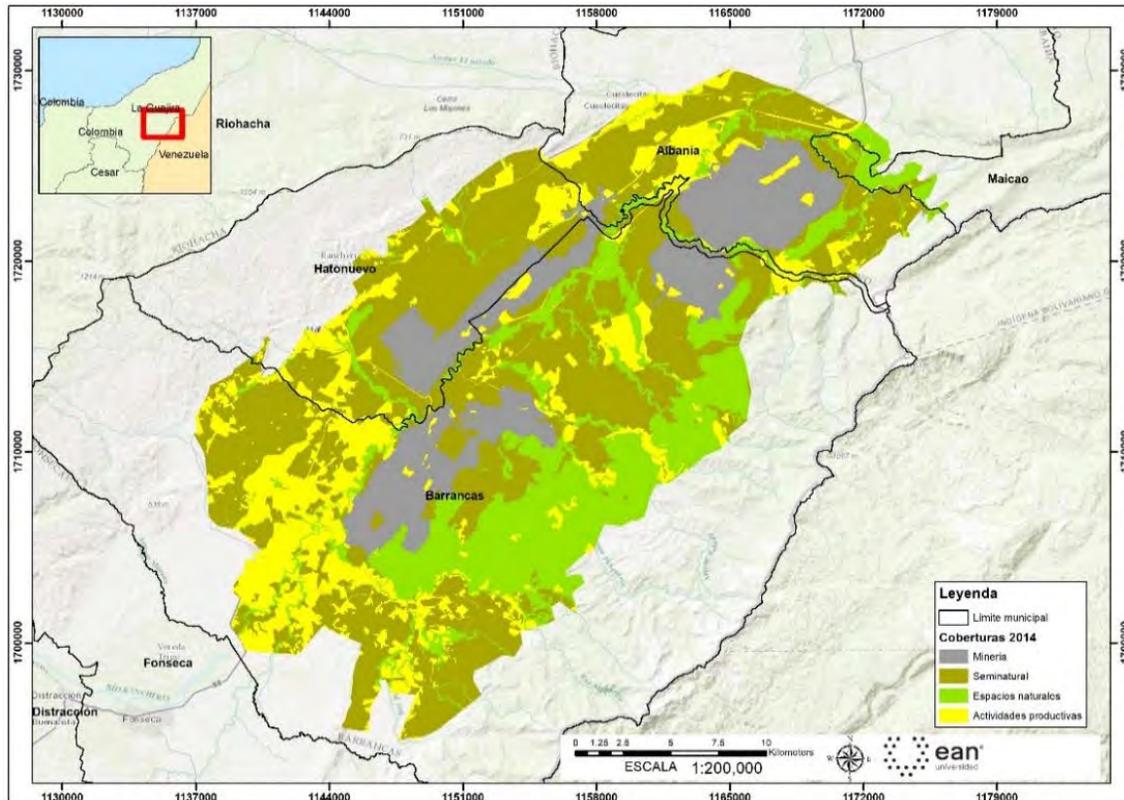
Ilustración 6. Coberturas área de influencia minera 2014

Los espacios naturales continúan disminuyendo en el área del polígono de influencia minera hasta ocupar apenas el 21.23% del total del área, continua la tendencia de degradación de áreas naturales en el sector noroccidental del polígono y se evidencian cambios positivos en antiguas áreas productivas que pasan a ser espacios seminaturales.

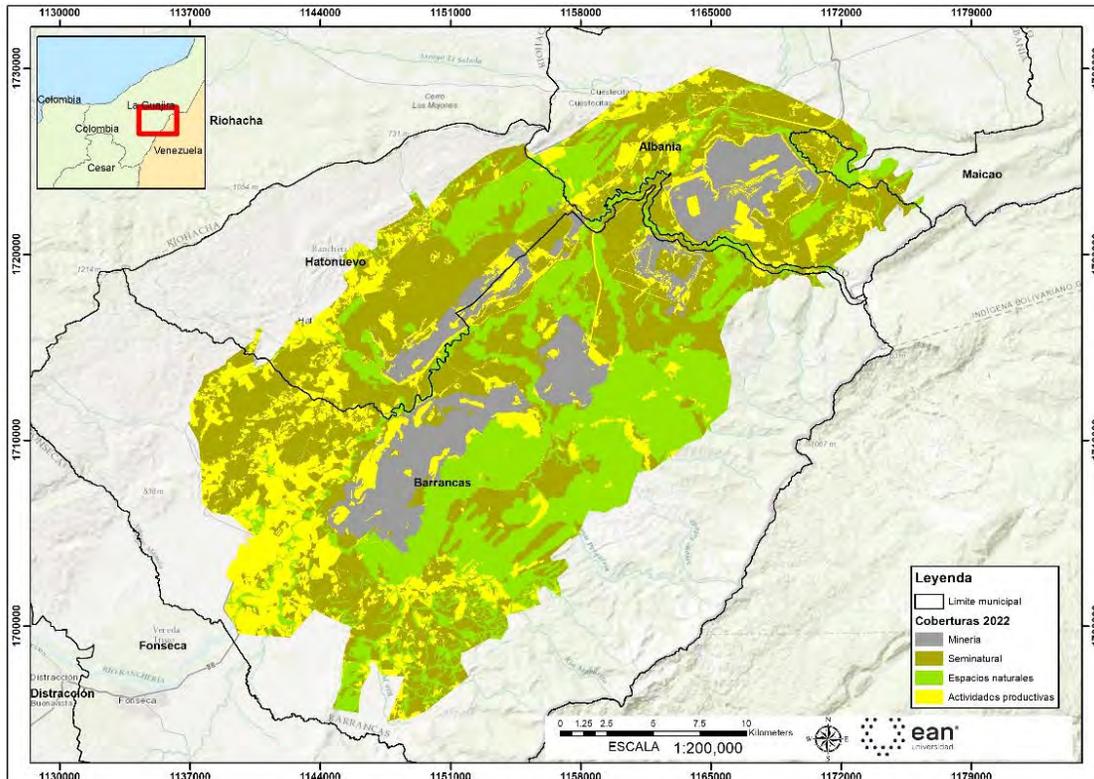
Ilustración 7. Coberturas área de influencia minera 2022

La cobertura de espacios naturales aumenta significativamente en relación con el periodo anterior y pasa a ocupar el 28.69 % del área del polígono de influencia minera. Se evidencia un pronunciado proceso de recuperación en el sector noroccidental, antes con evidentes procesos de degradación, pasando de espacios seminaturales a coberturas boscosas y en algunos casos de actividades productivas a seminaturales. A continuación, se presentan los valores porcentuales y en área de las coberturas analizadas para los diferentes periodos de tiempo evaluados.

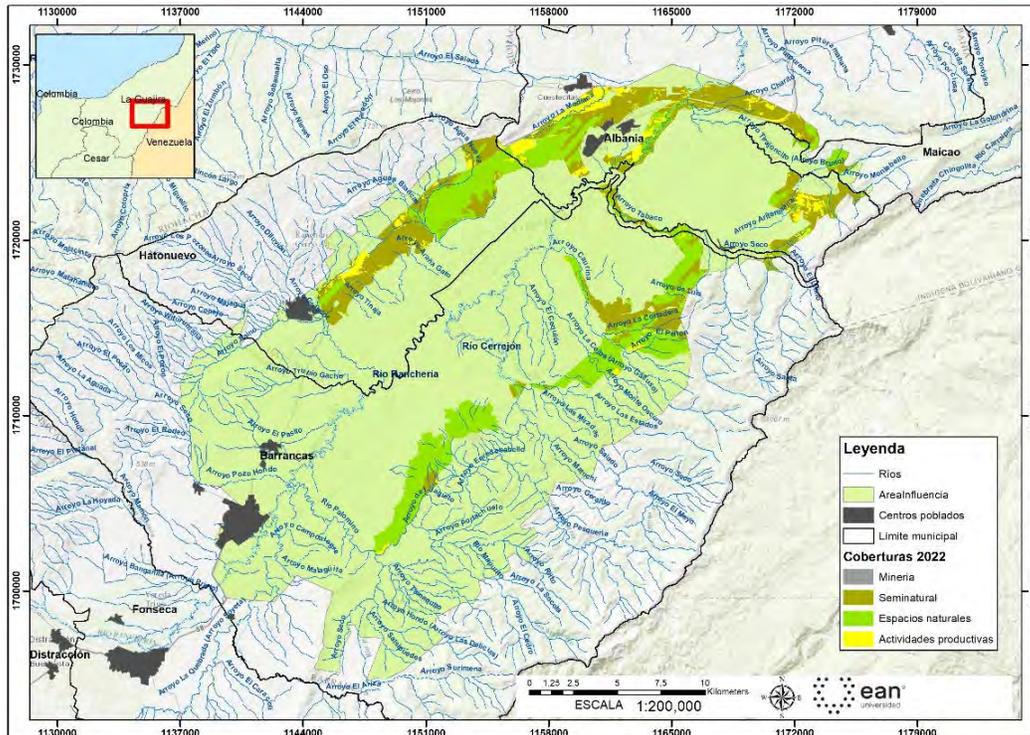
Ilustración 10. Coberturas corredor Wüin-Mana 2022

En el año 2022 las áreas destinadas a actividades productivas disminuyen y las coberturas seminaturales aumentan, lo que es un claro indicador de la restauración ecológica, pues paralelamente los espacios naturales aumentaron llegando a ocupar cerca del 50% del corredor.

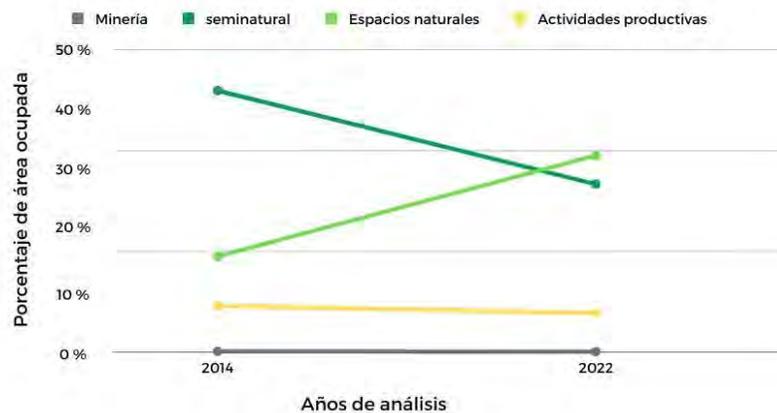
Cambio tendencial de coberturas Corredor Biológico Wüin-Mana

Área total de análisis correspondiente a 11.535,65 hectáreas

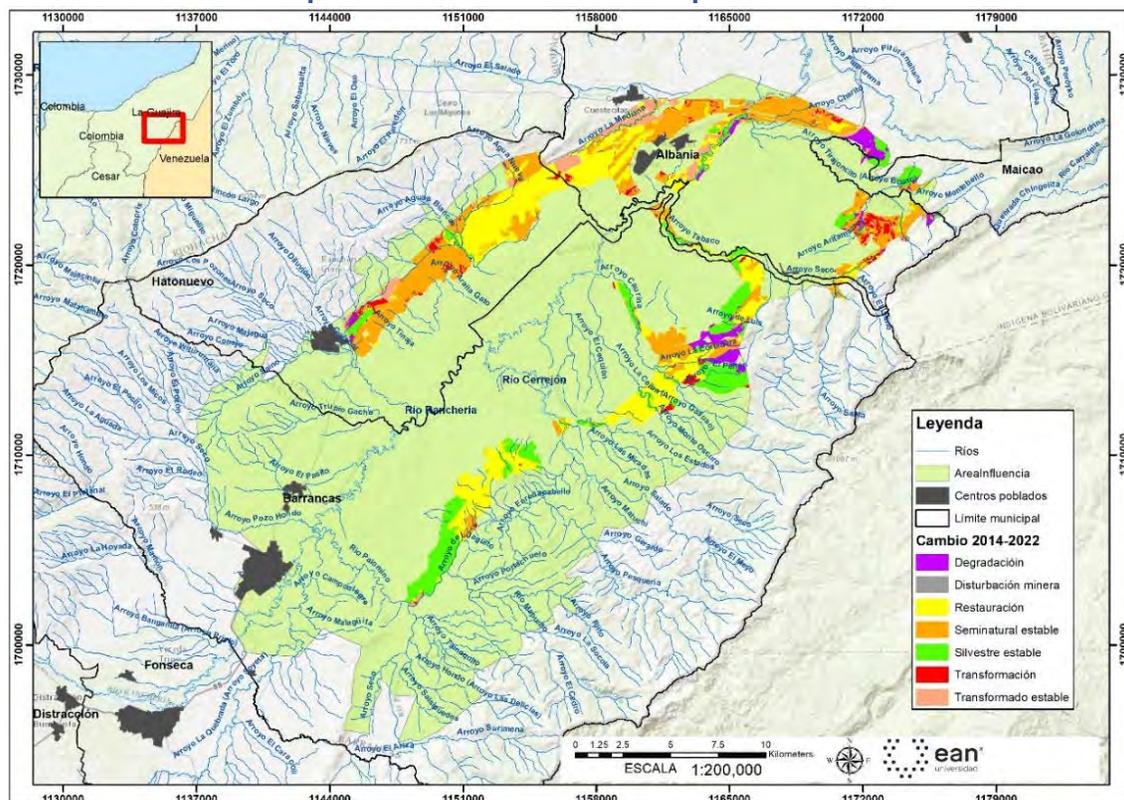
Ilustración 12. Mapa de indicadores de cambio para el corredor Wüin-Mana

Indicadores de cambio	Cambio 2014-2022	
	Área (ha)	%
Degradación	554,36	4,81
Seminatural estable	3.748,50	32,49
Silvestre estable	2.140,04	18,55
Transformación	459,03	3,98
Transformado estable	647,67	5,61
Restauración	3.985,62	34,55

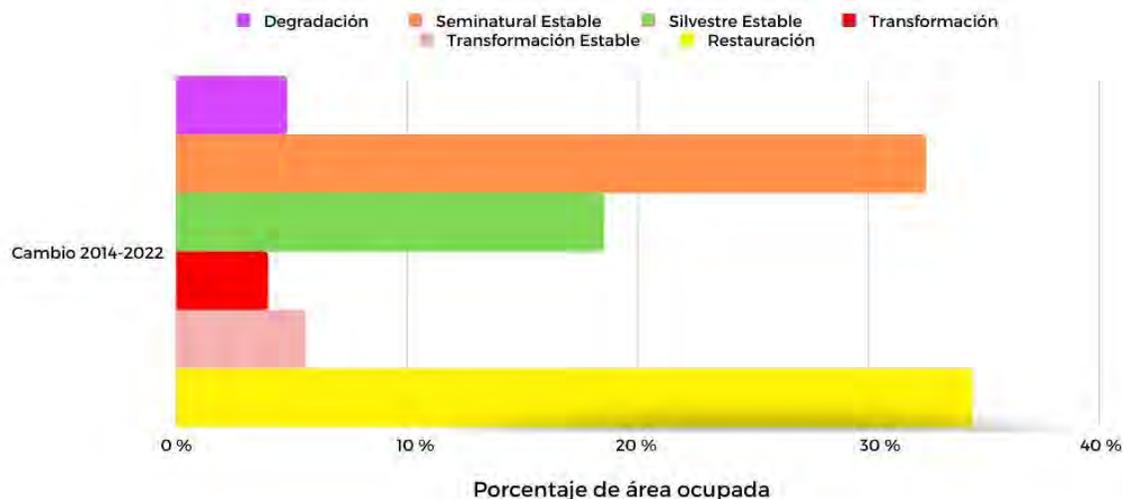
Área total de análisis correspondiente a 11.535,65 hectáreas

Los indicadores que muestran deterioro del corredor, evidencian valores bastante bajos, pues entre la degradación del bosque, la transformación y el transformado estable suman cerca de 1.600 ha que corresponden aproximadamente al 12 %.

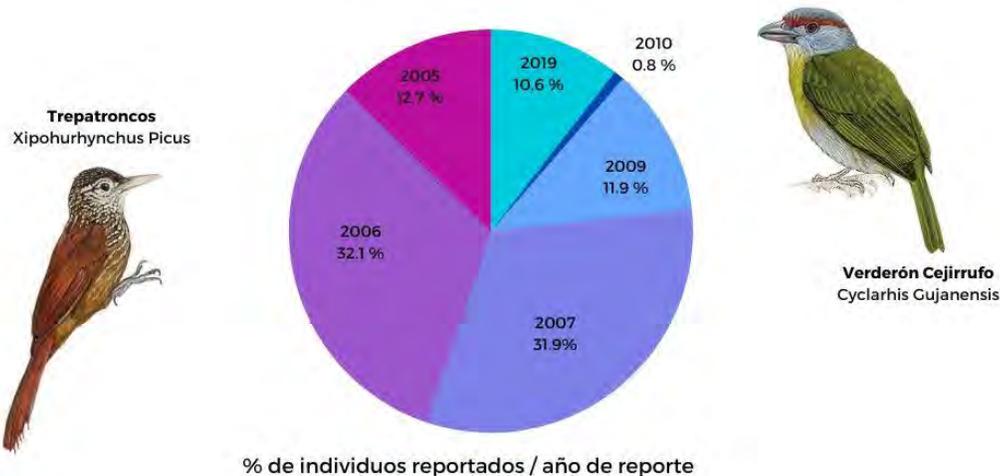
Riqueza de aves reportada
Áreas de Rehabilitación

Total acumulado de individuos reportados = 732

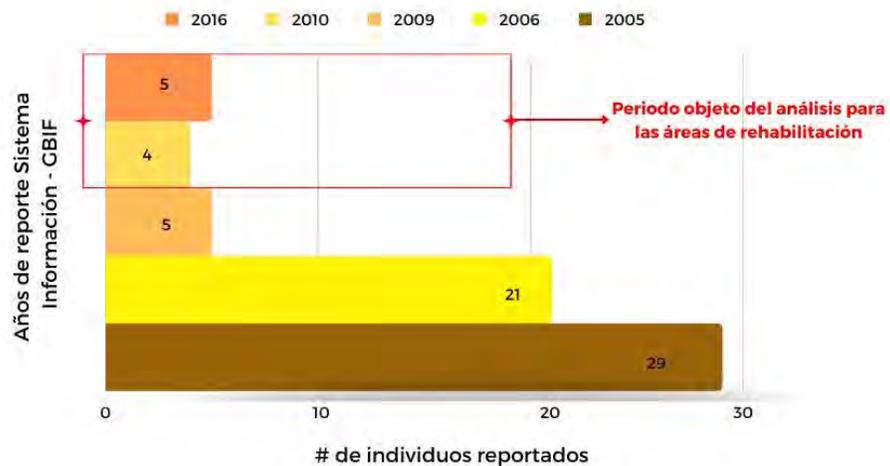
Ilustración 30. Riqueza de mamíferos áreas de rehabilitación

Riqueza de mamíferos reportada Áreas de Rehabilitación

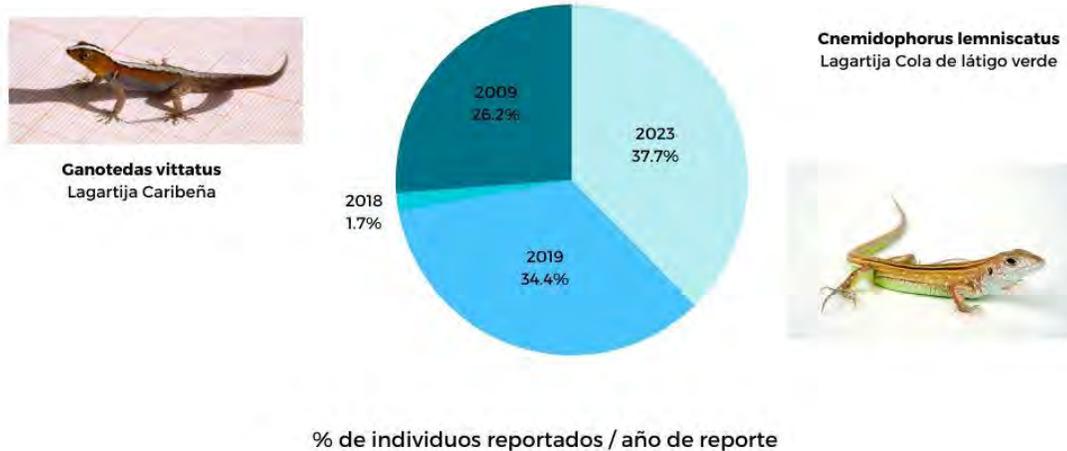
Riqueza de herpetos reportada Áreas de Rehabilitación

Total acumulado de individuos reportados = 61

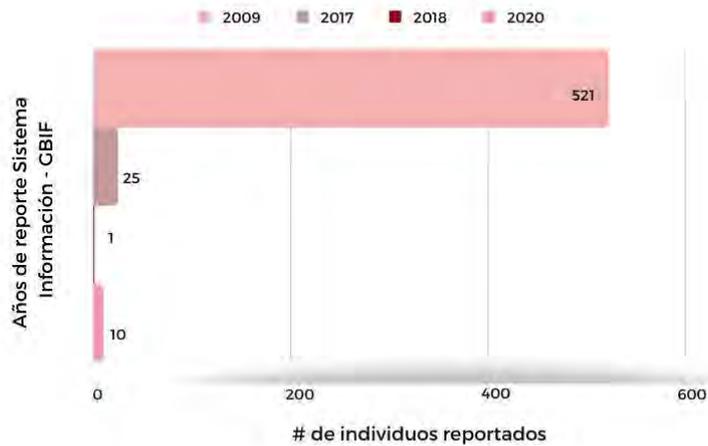
Ilustración 35. Abundancia de Insectos áreas de rehabilitación

Abundancia de insectos reportada áreas de rehabilitación

Como se observa, la mayor abundancia de individuos reportados corresponde al año 2009 con 521 registros, para los años posteriores al inicio de las acciones de recuperación, se reportaron 25 individuos en 2017, 10 en 2020 y tan sólo 1 en 2018. En este sentido, no se evidencia para este grupo taxonómico una mayor abundancia en los años posteriores a las acciones de recuperación.

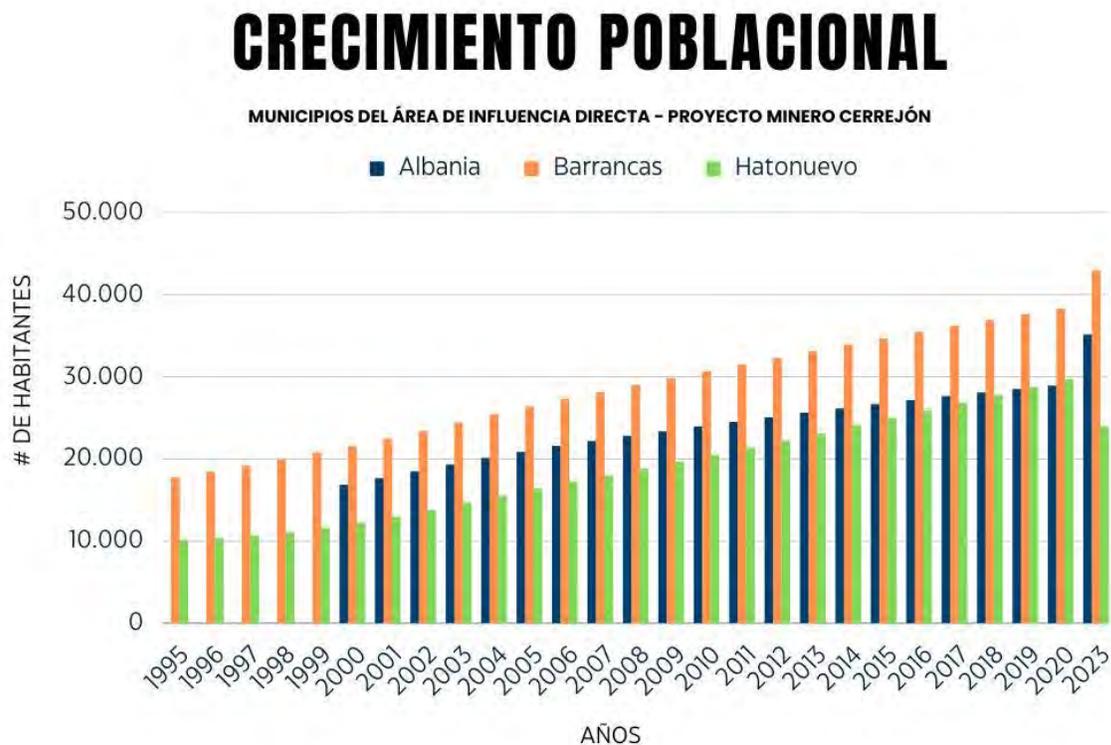
Ilustración 45. Crecimiento poblacional Municipios de influencia de la operación minera - Cerrejón

A partir de los datos analizados se puede evidenciar un crecimiento poblacional superior al 80% para los tres municipios, es decir que casi se ha duplicado el total de la población. Para el año 2023 se proyecta una población aproximada a 97.000 habitantes distribuidos en los tres municipios de influencia directa de la operación minera.

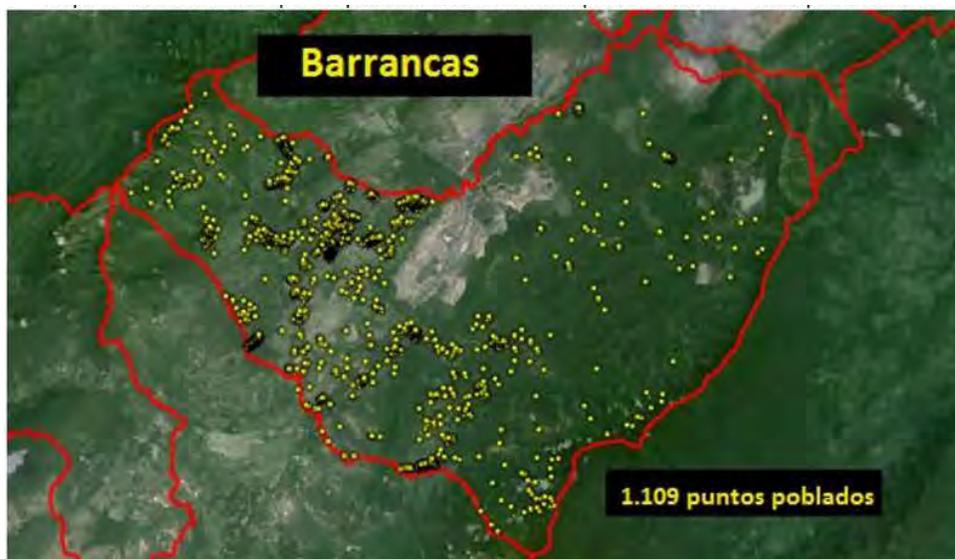
Ilustración 47. Distribución espacial de 1.109 puntos poblados Municipio de Barrancas - Guajira

Se puede evidenciar la distribución de los centros poblados al rededor de las áreas de operación minera, por lo tanto surge de manera natural la preocupación por parte de la población local sobre los efectos ambientales de la misma, específicamente frente a la degradación de los ecosistemas y la biodiversidad de la región.

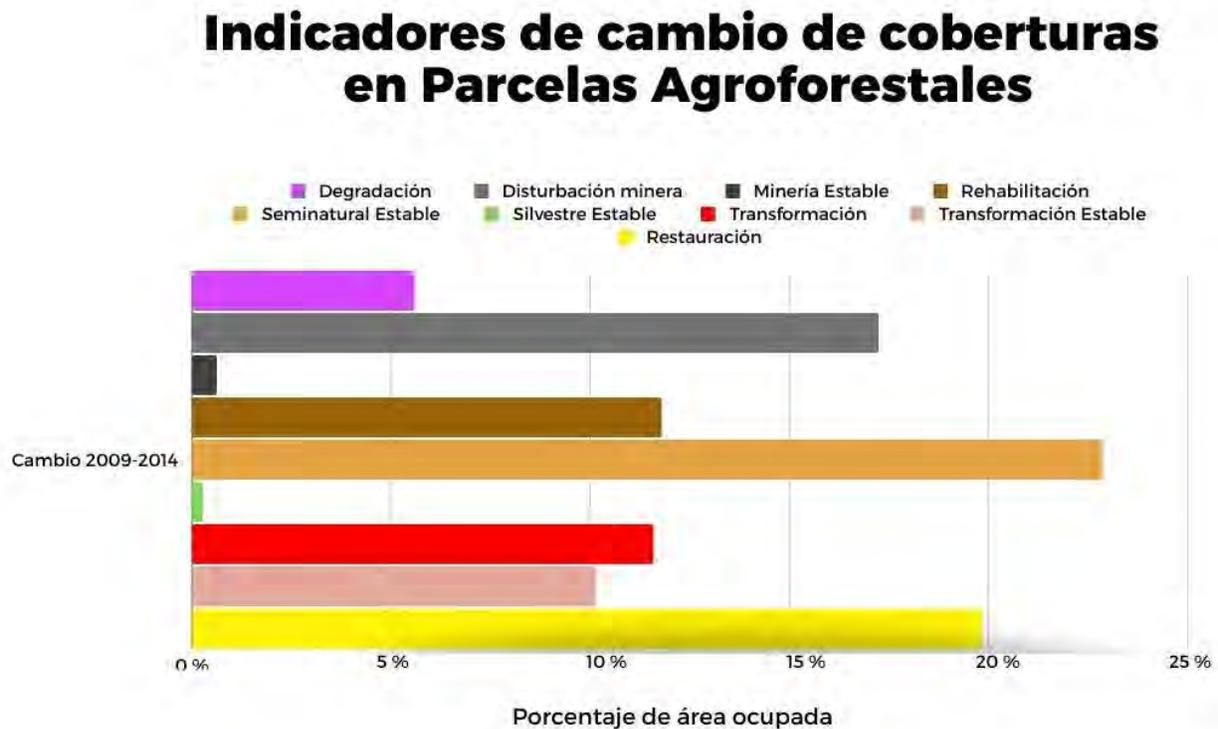
Ilustración 56. Expresión gráfica de Indicadores de cambio de coberturas en parcelas agroforestales

No obstante, también es importante mencionar los valores un poco elevados en la disturbación minera, degradación y en la transformación, pues estos muestran que los procesos mineros fueron permanentes durante el periodo de tiempo analizado.

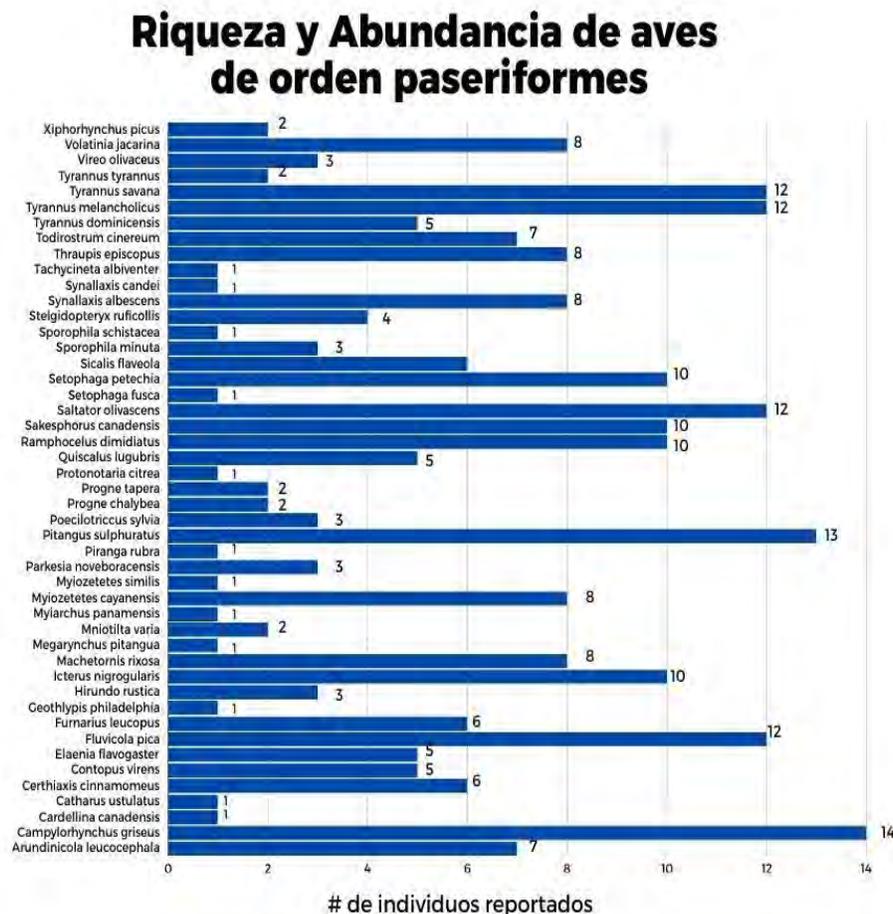
Ilustración 59. Riqueza y abundancia de aves del orden passeriformes

En relación con la riqueza y abundancia de esta orden, se evidencia que con un total de 248 individuos reportados es la de mayor abundancia y también la de mayor riqueza con 47 especies identificadas. De acuerdo a la información analizada se destacan 6 especies con más de 10 individuos reportados, las cuales corresponden al Cucarachero Chupahuevos (*Campylorhynchus griseus*) 14 individuos, Bienteveo común (*Pitangus sulphuratus*) 13 individuos, Viudita Pía (*Fluvicola pica*) 12 individuos, Pepitero grisáceo del Caribe (*Saltator olivascens*) 12 individuos, Sirirí común (*Tyrannus melancholicus*) 12 individuos, Tijereta sabanera (*Tyrannus savana*) 12 individuos.

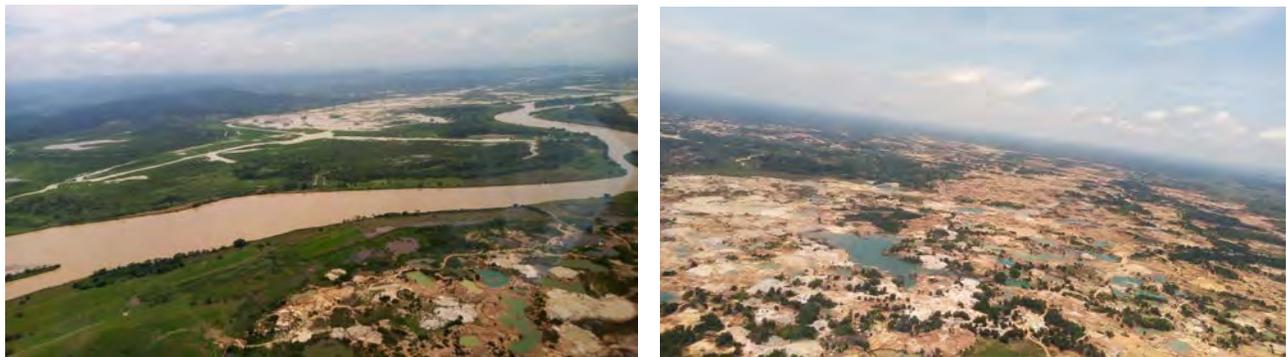
Ilustración 72. Fotografías Intervención Margen Izquierdo Río Nechí

Problemática que no es ajena a la empresa Mineros S.A. no sólo desde la perspectiva de imagen corporativa, sino porque la mayor cantidad de intervenciones de extracción ilícita se han desarrollado dentro del título minero en la margen izquierda del río donde la empresa no ha tenido ninguna operación. Adicionalmente, este fenómeno se viene presentando en la margen derecha en áreas que ya han sido restauradas, incluso en zonas de parcelas agroforestales que fueron entregadas para aprovechamiento a personas de la comunidad aledaña a las operaciones.

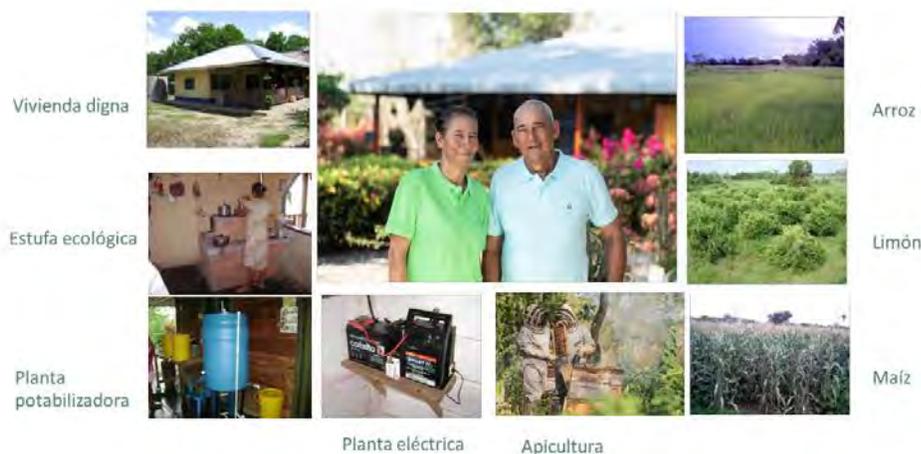
Ilustración 74. Modelo de parcelas agroforestales

Modelo Parcelas Agroforestales

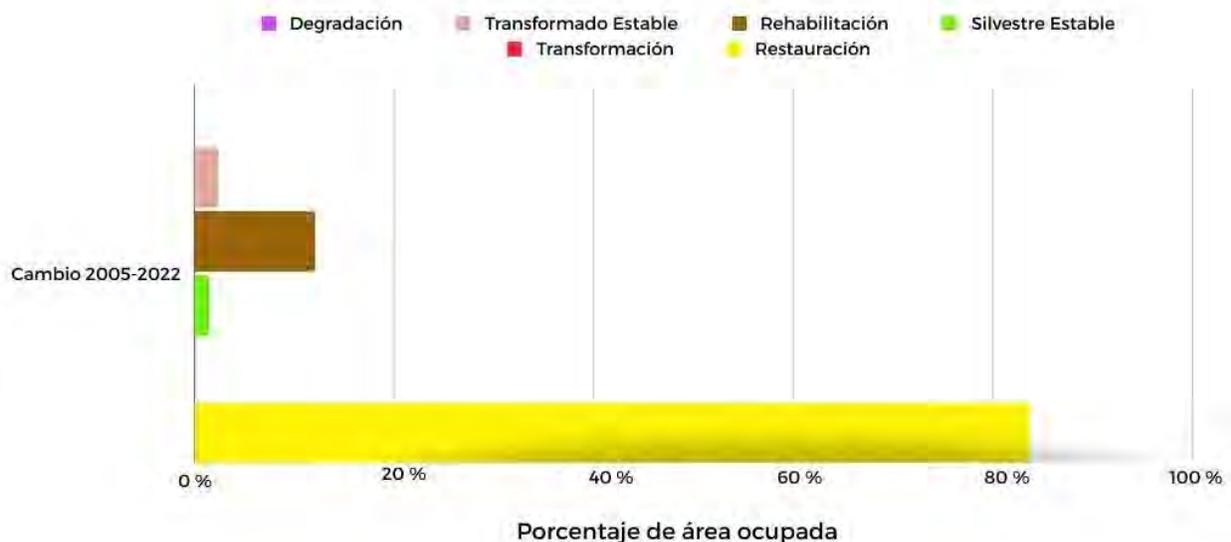
Ilustración 93. Grafica de indicadores de cambio en Botadero # 9

Indicadores de cambio de coberturas Botadero #9

También se observan algunos parches de pastos y zonas degradadas y erosionadas que se mantienen bajo el indicador de transformado estable, los cuales se han mantenido iguales dentro del periodo de tiempo analizado, por lo que es importante revisar las acciones de manejo para que propicien su recuperación o si son espacios que se quieren mantener con estas coberturas para algún uso en particular.

Indicadores de cambio	Cambio 2005-2022	
	Área (ha)	%
Degradación	0.47	0.08
Transformado estable	14.01	2.41
Rehabilitación	70.48	12.15
Silvestre estable	8.91	1.54
Transformación	0.73	0.13
Restauración	485.70	83.70
TOTAL	580.31	100

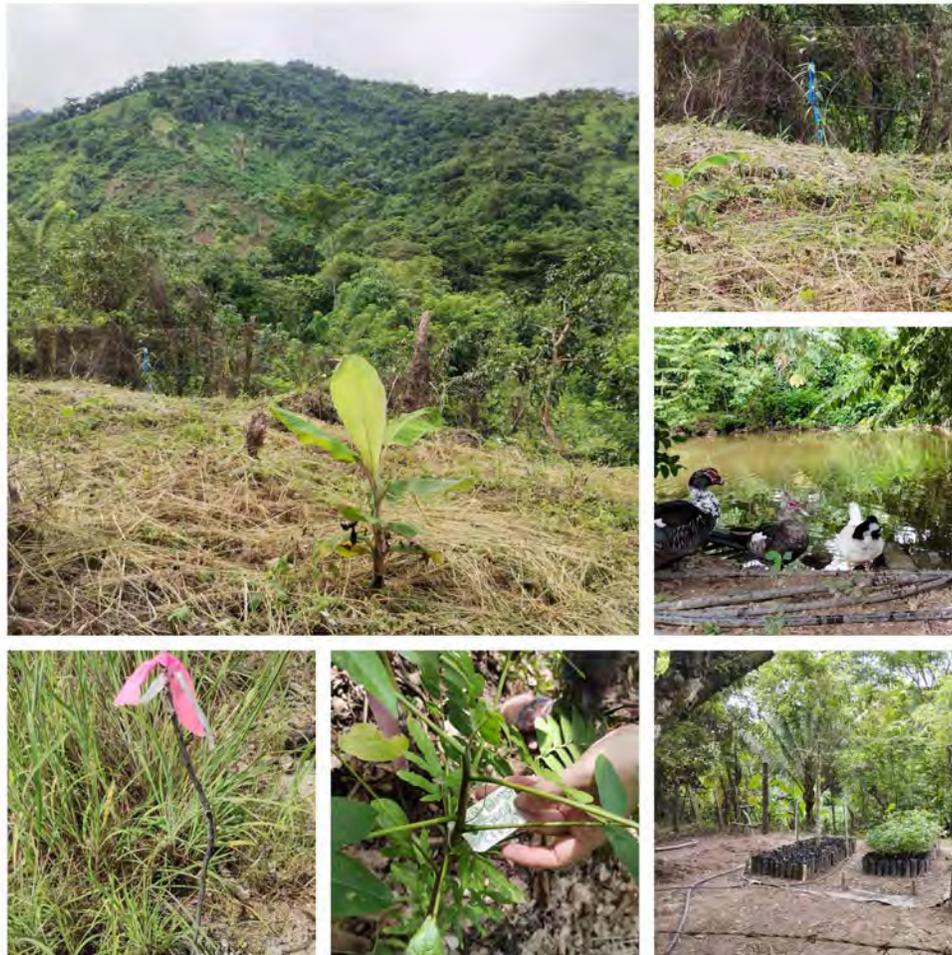
Ilustración 106. Viveros Transitorios y Siembra de especies nativas en zonas de compensación

Por otra parte, asociado a las operaciones de la compañía existe la obligación de realizar rehabilitación ambiental a las áreas de intervención minera y compensaciones ambientales por el uso del territorio y afectaciones a la biodiversidad. En este sentido, se viene trabajando en varias iniciativas que buscan generar la restauración y mejoramiento de los servicios ecosistémicos regionales a partir de la promoción de prácticas de producción sostenible involucrando de manera directa a las comunidades locales a través de la figura de Protectores ambientales, estimulando cambios en las prácticas locales tales como las quemas y la tala de bosques.

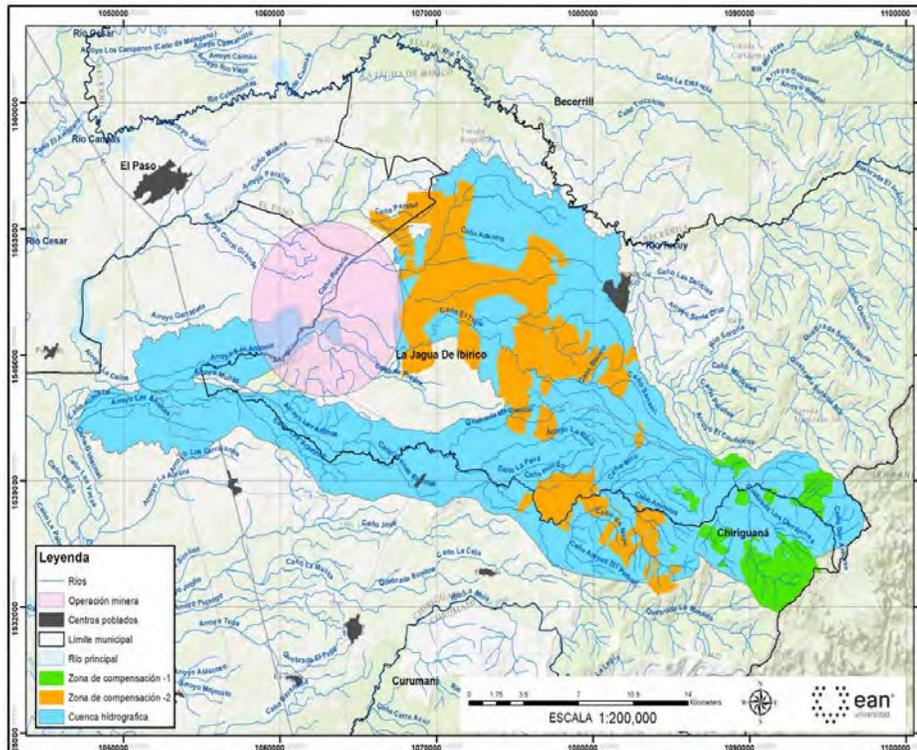
Ilustración 107. Zonas de compensaciones proyecto la Loma, Mina Pribbenow

El ejercicio pretende lograr una futura recuperación de conectividad mediante procesos de cierre de las operaciones mineras de la compañía a partir de compensaciones que permitan crear un corredor ecosistémico entre la Serranía del Perijá y el complejo de la Ciénaga de Zapatoza.

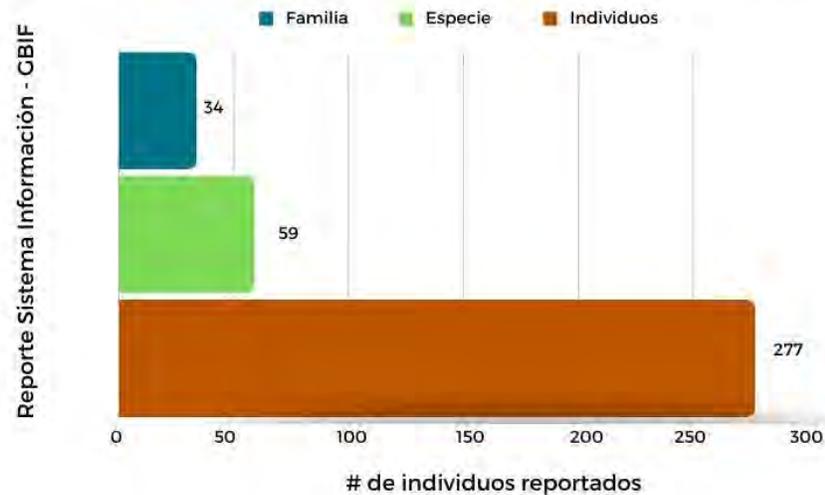
Ilustración 121. Abundancia y riqueza de especies reportadas en GBIF en área de estudio

Abundancia y riqueza de Especies en área de recuperación Cerro Matoso

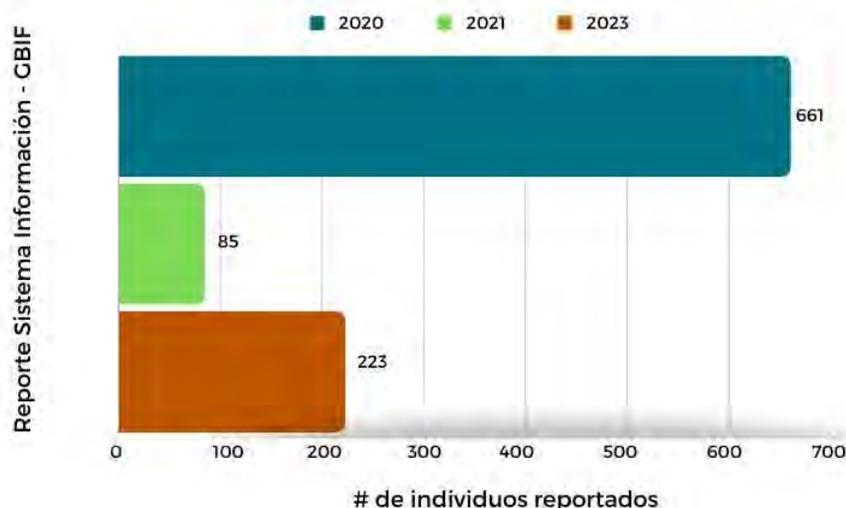
Ilustración 126. Abundancia de individuos monitoreados para los años 2020 a 2022 en parcelas forestales por la empresa Cerromatoso

Individuos Monitoreados en Parcelas Agroforestales

De acuerdo a la interpretación realizada de los inventarios de flora, se realiza un seguimiento según los proyectos adelantados desde el año 2017 y se hace un seguimiento a las parcelas forestales, tomando medidas de los atributos fisiológicos y fenológicos de las especies presentes y clasificándolas según categorías de acuerdo a su tamaño en brinzales, latizales y fustales.

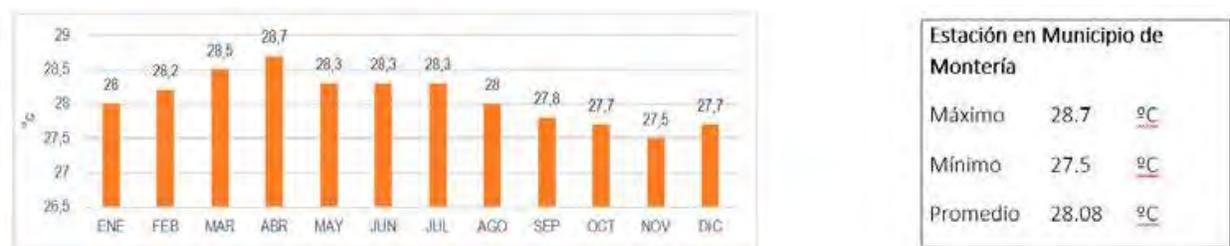
Ilustración 128. Valores máximo, mínimo y medio de temperatura en el municipio de Montería.

Según el Plan Departamental de Adaptación al Cambio Climático para el Departamento de Córdoba 2016-2027, la temperatura media en el departamento ha aumentado 0,5 grados Celsius en los últimos 50 años. Este aumento se espera que se intensifique en los próximos años, alcanzando un aumento de 1,5 grados Celsius para el 2050⁹³.
